70 67 19 Removing and installing B-pillar trim - as of MY 2005

- Removing B-pillar trim
- Installing B-pillar trim

as of MY 2005

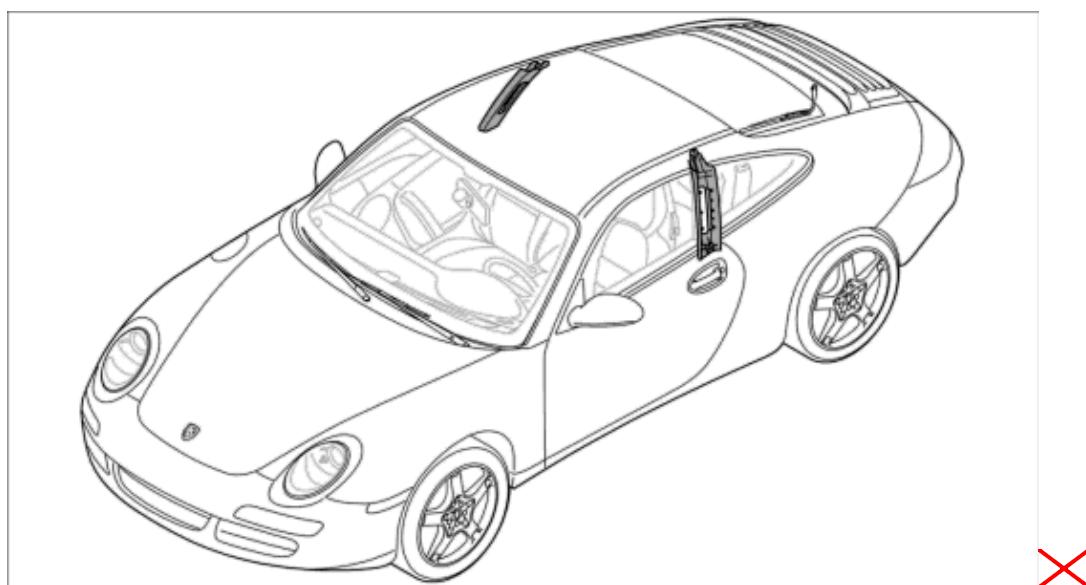
Installation location of B-pillar trim panel

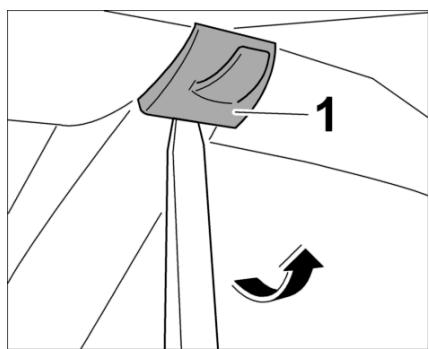
Unclipping coat hook bracket

1. Lift up coat hook bracket **1** from below with a plastic spatula arrow and carefully pull up and

off.

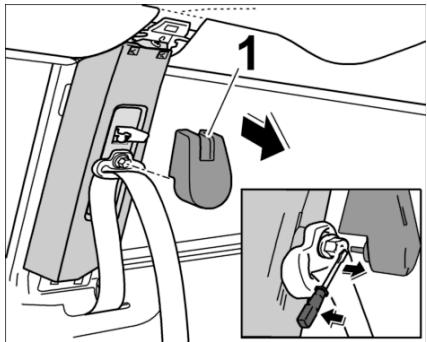
Pressing out seat belt height adjuster actuator

2. Press seat belt height adjuster actuator **-1-** out of the fastening screw using a screwdriver.

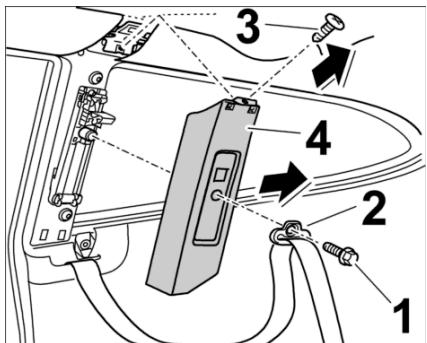
Removing B-pillar trim panel

3. Unscrew fastening screw **-1-** from sash guide mount **-2-**.
4. Unscrew fastening screw **-3-**. Lift B-pillar trim **-4-** up and out.

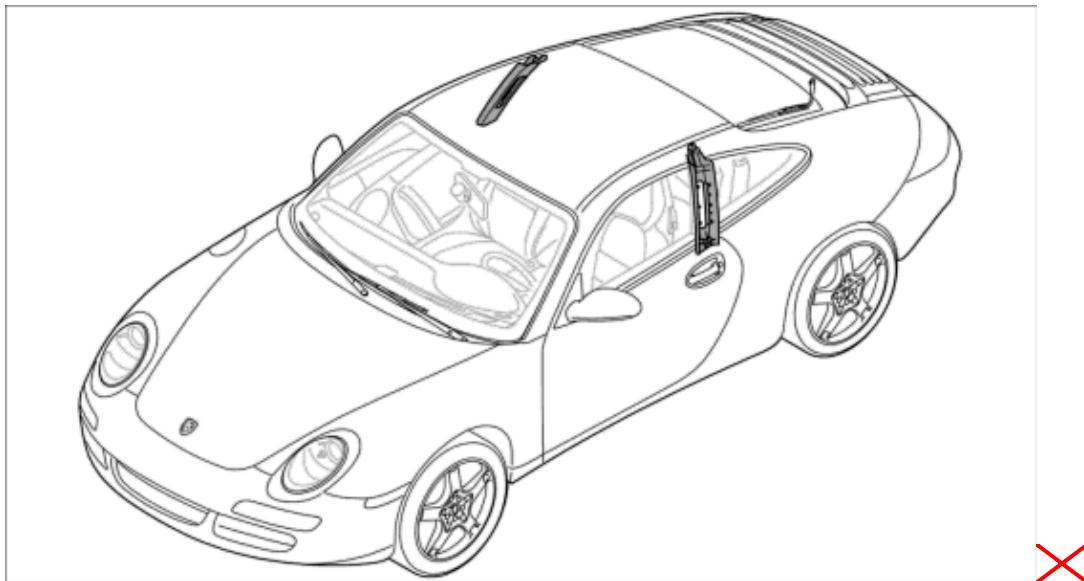
Installation location of B-pillar trim panel

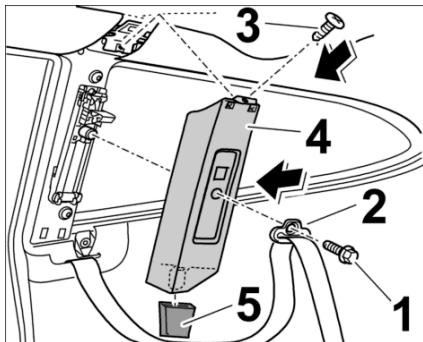
Installing B-pillar trim panel

1. Push grommet -5- onto lug of the B-pillar trim panel -4- and insert in bottom of the B-pillar.
2. Screw down B-pillar trim panel -4- with fastening screw -3-.
3. Position sash-guide mount -2- on the B-pillar and tighten with fastening screw -1-. Tightening torque **Tightening torque: 37 ftlb.**

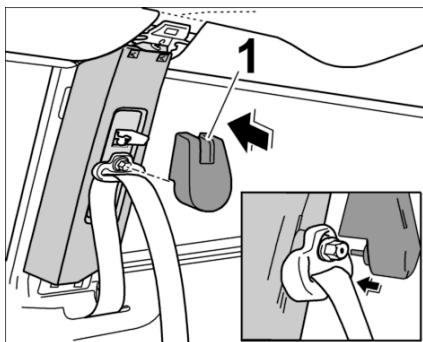
Installing seat belt height adjuster actuator

4. Press peg of the seat beat height adjuster actuator -1- into the bore of the fastening screw.

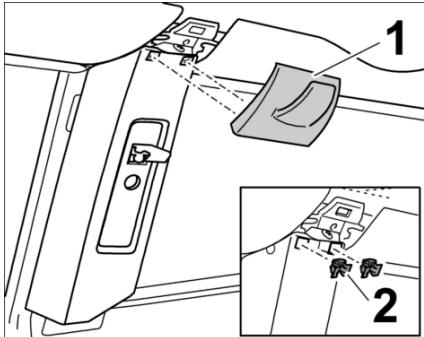
Installing coat hook bracket

5. Check sheetmetal clips **-2-**, replacing if necessary.
6. Carefully press coat hook bracket **-1-** into the sheetmetal clips **-2-** at the bottom of the B-pillar trim panel.
